Madeiras históricas do barroco mineiro: interfaces entre o patrimônio cultural material e a anatomia da madeira

Historical timbers from Baroque period of the state of Minas Gerais, Brazil: interfaces between material and cultural heritage and wood anatomy

Fernando Andreacci^{1,2} & João Carlos Ferreira de Melo Júnior¹

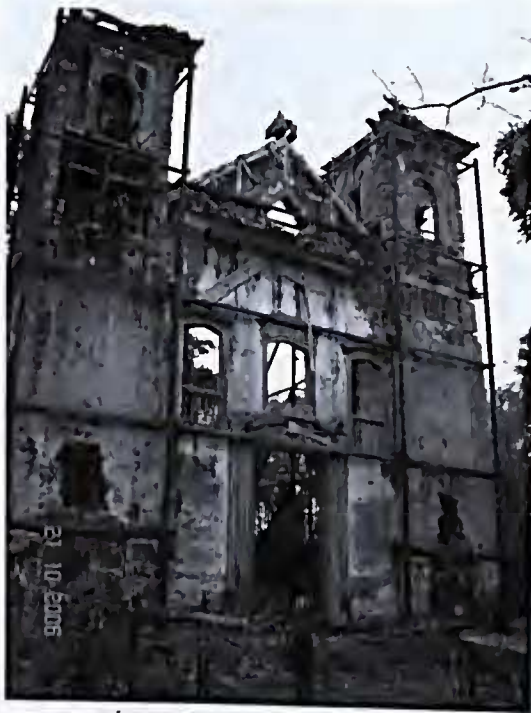
Figura 1 – Área de estudo – a. localização do município de Matozinhos; b. vista frontal da igreja Nossa Senhora da Conceição evidenciando aspectos arquiteturais e de conservação da igreja.

Figure 1 – Study area – a. Matozinhos city location; b. front view of Nossa Senhora da Conceição church showing architectural and conservation aspects.

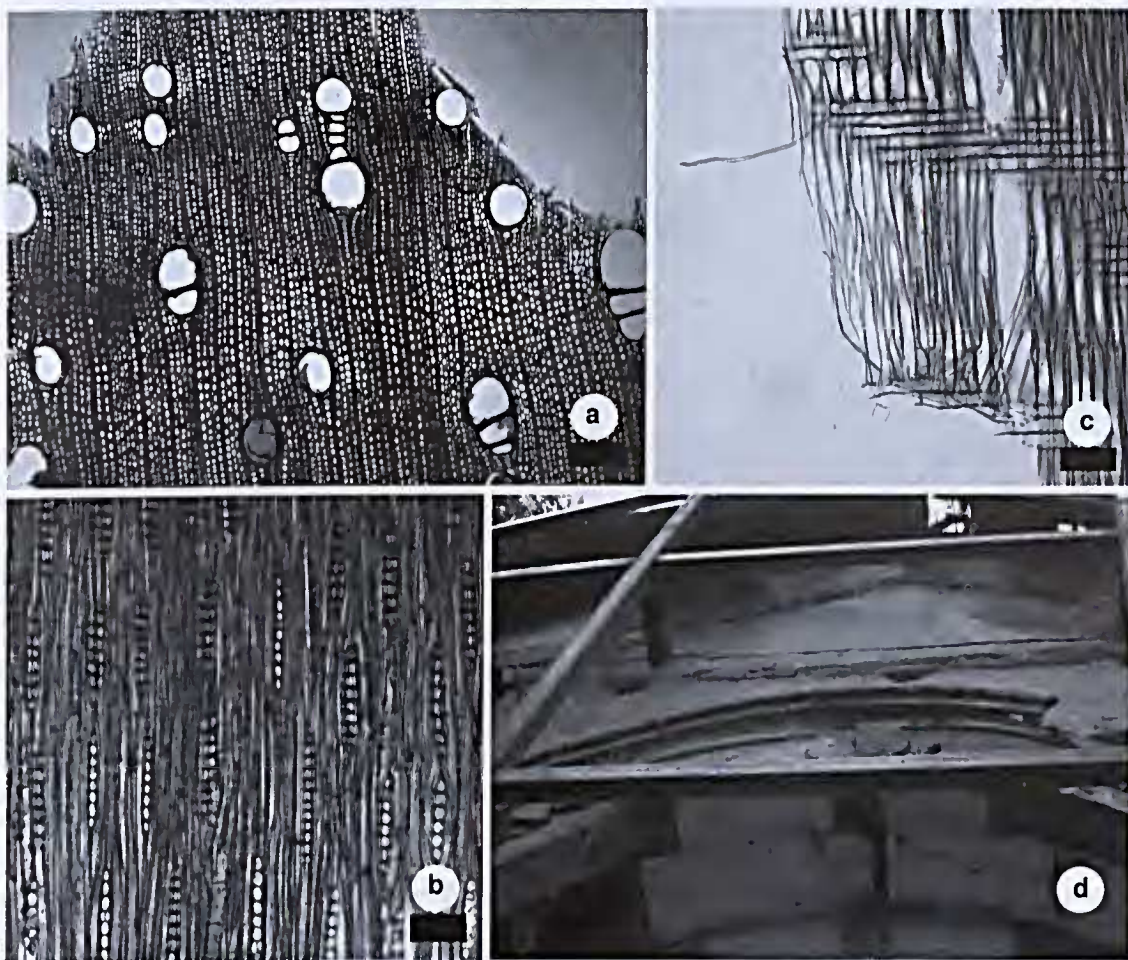
Figura 3 – *Dipteryx* sp. – Configuração anatômica e estrutura arquitetônica construída com essa madeira – a. parênquima axial paratraqueal pouco abundante; b. raios uniseriados e estratificados; c. raios homogêneos; d. arco em madeira. Barra = 100 µm (b,c); 200 µm (a).

Figure 3 – *Dipteryx* sp. – Anatomical configuration and architectural chure structure built with this specie – a. axial paratracheal parenchyma absent or extremely rare; b. uniseriate and storied rays; c. homogeneous rays; d. wood frame. Bar = 100 µm (b,c); 200 µm (a).

Foi possível observar na madeira identificada como pertencente ao gênero *Dipteryx* sp. Schreb. a porosidade difusa, vasos solitários, múltiplos de 2–4, com placas de perfuração simples e pontoações intervasculares areoladas alternas e guarnecidas; parênquima axial paratraqueal vasicêntrico escasso (Fig. 3a), às vezes apotraqueal; fibras estratificadas, abundantes e não septadas; raios exclusivamente uniseriados (Fig. 3b), homocelulares (Fig. 3c), formado por células procumbentes.; presença e inclusões minerais em células subdivididas do parênquima axial e de estrutura estratificada dos raios. As características microscópicas encontradas são semelhantes às descritas previamente por Paula (1999) e ao material de referência.
